## 介護老人保健施設における入浴用リフトで発症した眼球破裂の1例

**要旨:**【緒言】入浴用リフト(以下, リフト)で受傷した眼球破裂の症例を経験したので報告する。

## **A Case of a Ruptured Globe Suffered in an Accident with a Bath Chair Lift at a Long-Term Care Health Facility**

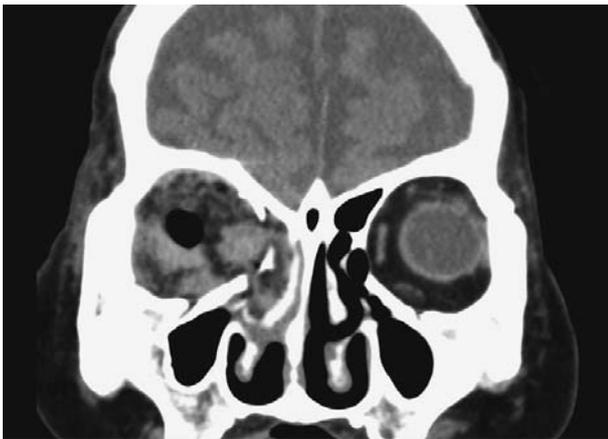
【初診時所見】右眉毛直下を横切り, 内眼角部に至る顔面裂傷を認めた(図1)。細隙灯顕微鏡所見で眼球を確認できなかった。眼窩CT所見では右眼窩内壁骨折, 眼窩内容物の逸脱を認めたが, 明らかな眼球の形態は確認できなかった(図2)。

図2 初診時眼窩CT, 右眼窩内壁骨折を認めた。右眼球の形態は確認できなかった

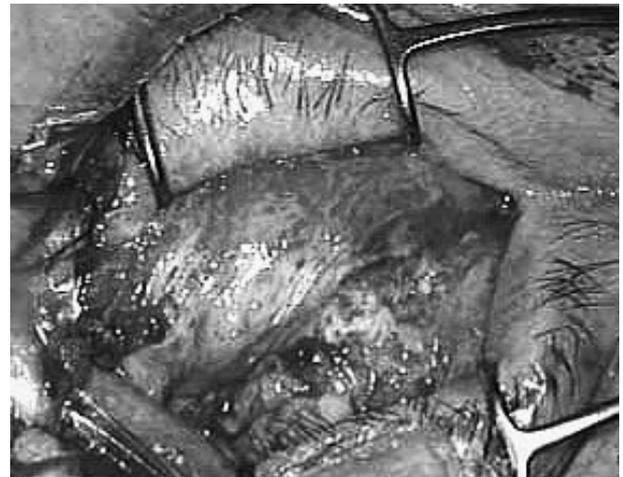
【手術所見】即日, 全身麻酔下で緊急手術となった。眼瞼皮膚縫合を5-0ナイロンにて施行。その後, ドレーピングを行って開眼器をかけたが眼球らしき組織は認められず, 眼窩内に眼球を探すも確認できなかった為(図3), やむを得ず一時的に結膜縫合を行い, 手術を終了した。

図3 緊急手術所見 (Surgeon's view), 眼窩内に眼球を確認できなかった

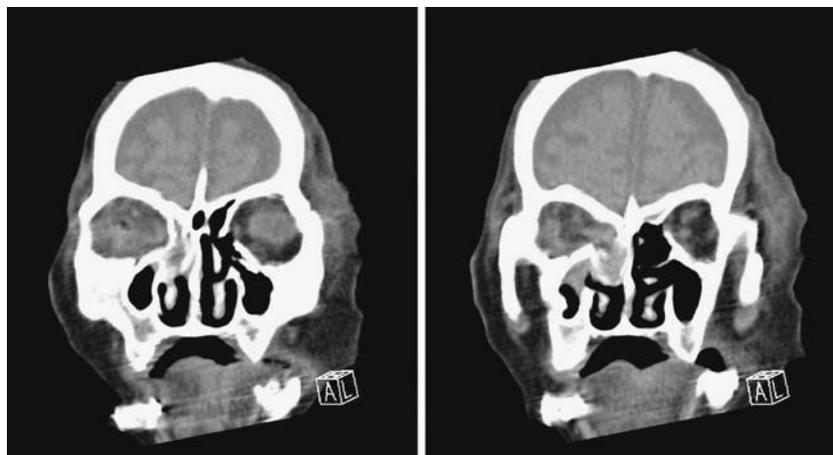
込んだ可能性が強く疑われた(図4)。MRIの撮影も試みたが、患者が姿勢を保持できない為、鮮明な画像を得ることができなかった。

図4 術後3日目眼窩CT所見  
破裂眼球の後部篩骨洞内への陥頓が示唆された。

当院耳鼻咽喉科にコンサルトしたところ、破裂眼球を摘出するには眼窩内組織を大きく切除する必要があると判明した。患者家族に交感性眼炎のリスクを含めて病状と眼球摘出術について説明したが、85歳と超高齢者で手術希望がないために経過観察となった。

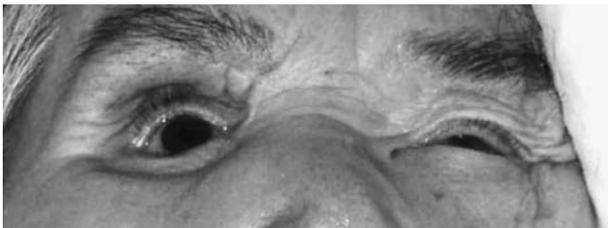
【退院後経過】受傷後1年経過したが、右眼は義眼を装用するも閉瞼不能となった(図5)。左眼にはこれまで交感性眼炎を疑わせる所見を認めていない。

図5 受傷1年後の前眼部写真  
右眼は義眼を装用するも閉瞼不能となった

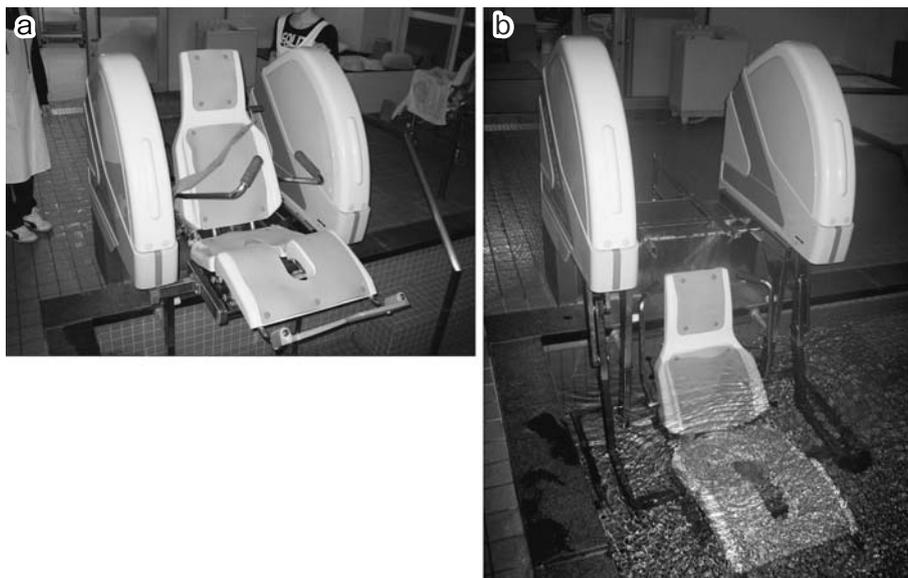
図6 使用された入浴用リフト (a)  
浴槽内を上下させ入浴介助を行う (b)

次に事故の原因について考察する。今回使用された入浴用リフトは被介護者を乗せる搬送車とリフトからなり接続して使用する(図6a)。入浴時には図のように搬送車の部分が浴槽内で上下することで入浴できるようになっている(図6b)。患者はくも膜下出血により姿勢を保持する能力が低下しており、リフトの操作時に頭部が右側に倒れたものと推察される(図7)。介護者は本来、2人でリフトの操作と被介護者の監視を行うべきところ、他の被介護者の監視も同時に行っていたことで十分な注意が払えなかったために、被介護者の姿勢を正すことなくリフトの操作を行ったことが事故発症の原因と推察される。

本症例のような事例を引き起こさないためには以下のようなことが必要と思われた。第1に入浴用リフトの改善である。リフトを操作する人が被介護者を監視しやすいようなデザインの工夫や被介護者の姿勢が崩れにくくするようなリフトの形状などの改善である。また、リフトの操作中に患者の体が触れた場合に自動停止するセン

サーの設置なども事故防止にはつながるものと思われた。実際に今回使用された入浴用リフトはすでに販売されておらず，現在は後継機が販売されている。ヘッドレストが装着されたことで姿勢の保持が得られやすくなり，リフトの形状が改善されていることでリフトを操作する人が被介護者を監視しやすくなっているところなどが改善されている。しかしながら，今回のように顔が挟まれそうになった時などに自動停止するようなセンサーは依然同様に装備されていない。もう一点は入浴用リフトの使用に際しては，介助を行う職員がお互い声掛けして安全確認しあうことや，他の業務を同時に行わないなどの安全を確保することが必要と考えられた。
