電動ベッドにおける事故死の1剖検例

—原因究明に関する一考察—

An Autopsy Case of Accidental Choking on the Bed with Automatic Bed Controller

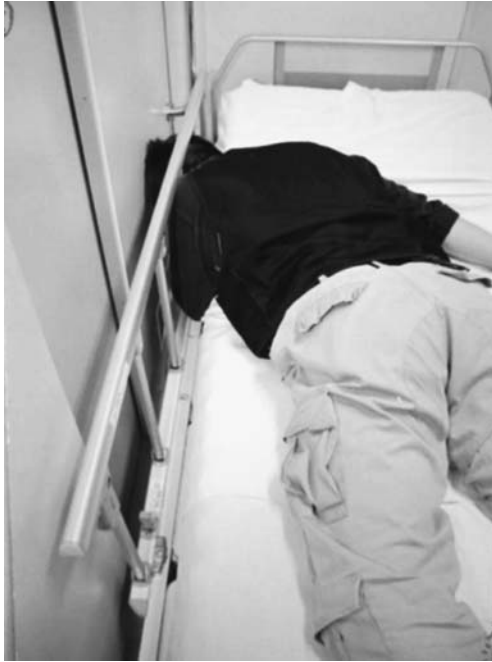
事例の概要：某日に転倒し、坐骨骨折と診断されて入院となった。男性は認知症に罹患していたため、ナースステーション隣の 3 人部屋に入院となり、頻繁に観察が行われていた。第 16 病日には、ベッド上で昼食をとった後、ベッドの頭側を 15° 上げた状態で安静にしていた。午後 2 時 40 分から 3 時頃まで、面会に来た家族と会話をしていた。午後 3 時 35 分頃、ナースステーションにいた看護師は、男性の頭がベッドの端に向かいうつ伏せになっているのを発見した。男性は、転落防止用柵の枠内から頭を外に出し、柵とマットに頭顔部が挟まれ、顔がマットに埋まっている状態であった (Fig. 1)。頭はきつく挟まっており、引き出すことが困難であった。また、ベッドを操作するコントローラーは、頭と左上腕のほぼ下方である床に落ちていた (Fig. 2)。ただちにベッドを水平にして仰向けにされたが、すでに心肺停止状態であった。蘇生により心拍が再開したが、翌日午前 7 時 18 分に死亡が確認された。

Fig. 1 Reappearance of the accident scene.

以上より、男性の死因は鼻口部閉塞による窒息死であり、ベッド柵とマットの間に頭顔部が挟まれたことが原因と判断された。

今回の症例では、患者が床に電動ベッドの操作パネルを落とし、これを取ろうとしてサイドレールの隙間にうつ伏せ状態で頭頸部を入れて身を乗り出した。片手でこれを拾った際に、操作パネルでベッドの背もたれ部を上昇させてしまい、頭部がサイドレール上部とベッドの背もたれ部との間に挟まれて鼻口部閉塞により窒息したと考えられた。わが国では2009年3月に介護ベッドのJIS規格が改定され、サイドレール内の空間には直径12cm、またサイドレールとサイドレール等の隙間については直径6cmの円柱状の器具が通らないことと規定された。これによって、新たに販売された製品では、同様事故が起

きないように対策が講じられている。また、医療・介護ベッド安全普及協議会では誤使用や想定外の使い方によって介護ベッドの事故が増加していることを広く啓発し、事故予防対策として、サイドレール内の隙間をサイドレールカバーで埋める、サイドレールとサイドレールの隙間が広い場合はスペーサーでこれらを埋めるように呼びかけている。したがって、今後は本症例と同様の事故は減少すると予想される。

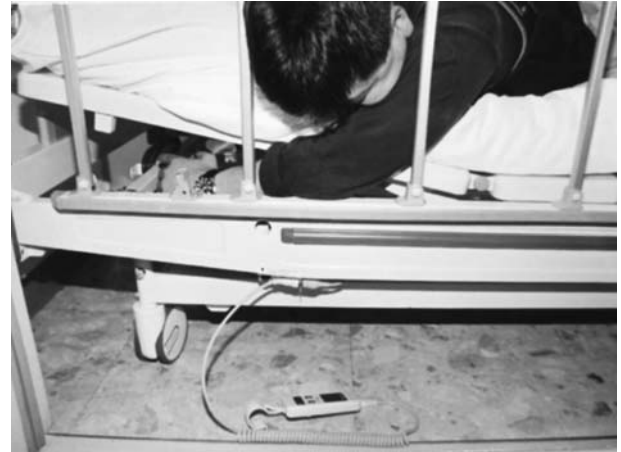
Fig. 2 Automatic bed controller was found on the floor.
