大腿骨転子部骨折治癒後に骨頭下骨折を来した 2 例

藤本 和弘, 越智 康博, 木戸 健司  
愛媛労災病院整形外科

## Two Cases of Subcapital Femoral Neck Fracture Following Surgery for Intertrochanteric Fracture

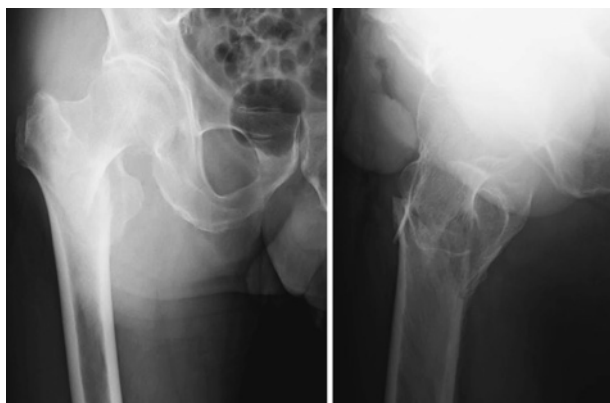
図1 症例1 単純X線（受傷時）

＜症例 1＞84 歳，男性．自転車走行中に転倒し，Jensen 分類 Type4 の右大腿骨転子部骨折を受傷した（図 1）．骨粗鬆症の程度は Singh 分類 grade3 であった．Stryker 社製 gamma 3 nail にて骨接合術を施行したが，nail 挿入時に転子間逆斜骨折を生じた．術後単純 X 線の tip-apex

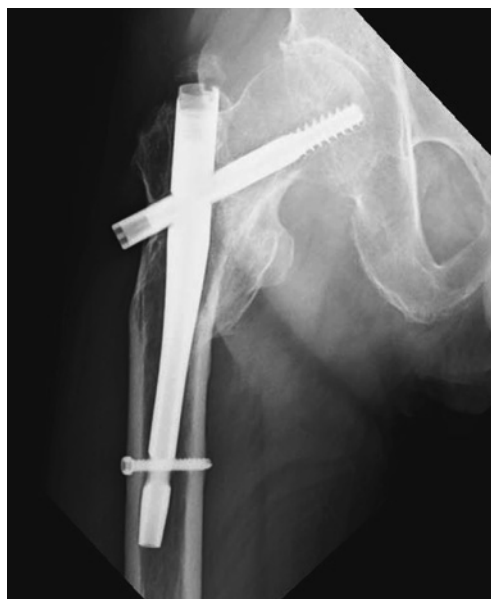
図3 症例1 単純X線（術後6カ月）  
 転子部および術中骨折部の骨癒合獲得  
 lag screw と海綿骨間に著明な骨透亮像あり

症例1では初回手術のネイル挿入時に医原性の転子間逆斜骨折を生じた。その後、骨癒合は得たものの、lag screw と海綿骨との間には著明な骨透亮像を生じてい

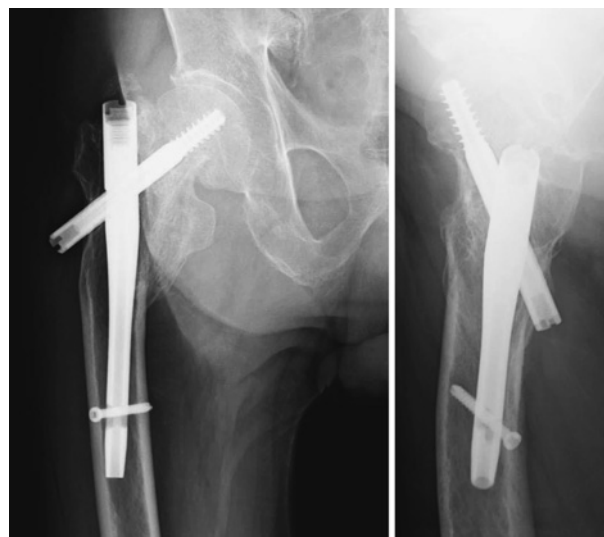
distance (以下 TAD)<sup>1)</sup>(図2)は16.2mmであった。術後6カ月で転子部および術中骨折部の骨癒合を確認した(図3)。初回手術より3年6カ月後、屋内で再転倒後、右股関節痛が出現した。当科再診され、単純X線上、右大腿骨骨頭下骨折を認めた(図4)。抜釘術および人工骨頭置換術を施行した。

図4 症例1 単純X線（術後3年6カ月）  
 再転倒により骨頭下骨折を生じた
