草刈機による死亡事故の1剖検例

—現状と予防策について—

Autopsy Case of Work-related Death Caused by a Power Lawn Mower Accident and Proposed Preventive Measures

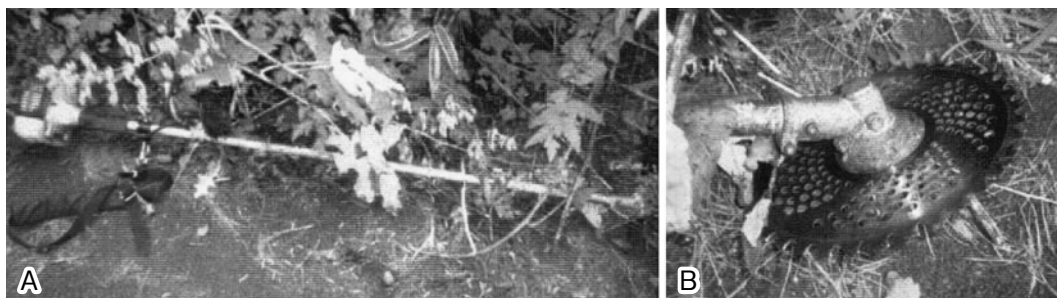
機(Fig. 1-A, B)を用いて、道路路肩の雑草刈り作業をしていた。男性は同僚2人の間に位置し作業をしていたが、使用していた草刈機を路上に置き、前方で作業中の同僚に近づいた。その際、同僚は飛んできた蜂に驚き、草刈機を右上方に振り上げたところ、背後にいた男性の右頸部に回転鋸が当たった。まもなく男性は心肺停止状態となり、病院搬送後の同日午前10時22分に死亡が確認された。死因と受傷機転を明らかにするために、翌日、司法解剖が行われた。

Fig. 1-A, B Appearance of the power lawn mower used in this accident.

今回の事例は、作業中に発生した労働災害事故である。当該男性が危険を予知せず同僚に接近したこと、また、同僚が予期せぬ突発的な行動をとったことが事故につながった。草刈機に添付されている使用上の注意には、「作業する時は、周囲に人がいないことを充分確認して少なくとも周囲 15m 以内には人を近づけないようにして作業してください」と記載されている。また、器具には、刃に接触した物が使用者に当たらないようにする飛散防護カバーが装着されているほか、安全レバーとスロットルレバーの双方を押さない限り、器具が始動しない工夫がされている。したがって、安全に配慮した装置は備えられている。しかし、農林水産省の調査によると、平成 14 年度から平成 23 年度の 10 年間に、60 人が草刈機の事故で死亡した (Fig. 4)¹⁾。病院を受診した農業機械・農具による災害症例を検討した報告では、草刈機の事故では

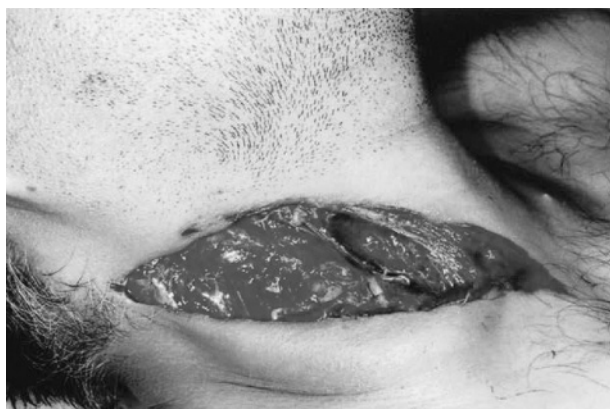
剖検所見：身長は172cm、体重は72.0kg、全身蒼白で、死斑の発現は軽度である。右前頸部から側頸部に長さ14.0cmの切創を認め、辺縁の一部が鋸歯状である(Fig. 2)。創洞の深さは2.6cmであり、創洞内では広頸筋の右側、右胸鎖乳突筋が精鋭に損傷され、出血を伴う。さらに内部では、右総頸動脈および右内頸静脈が右鎖骨下動静脈との分岐部の上方6.0cmの高さで切断されている(Fig. 3)。また、右示指は遠位指節間関節部で精鋭に切断されている。内臓諸臓器は貧血性であるが、その他、特

Fig. 2 Incision wound of the right neck.

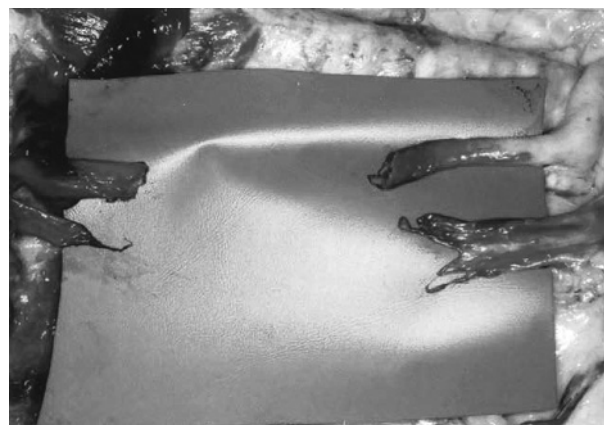
Fig. 3 Injured right common carotid artery and right internal jugular vein.

以上より、死因は右頸部切創に基づく右総頸動脈および右内頸静脈損傷に起因した失血と診断された。
